きれいな  
スイレンで  
困ってます...

— なごやの園芸スイレン除去活動 —

なごや生物多様性保全活動協議会

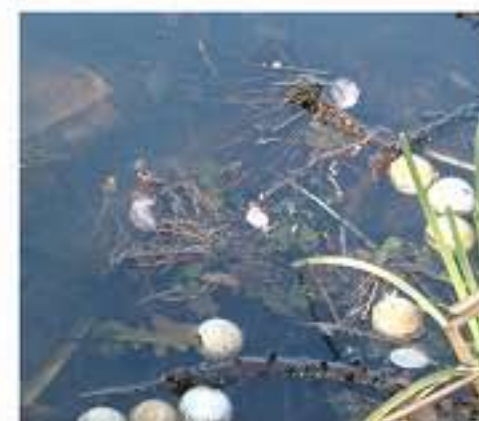
園芸スイレンは主に根茎で増えていきます。わたしたちがいくつかのため池で確認したところ、根茎は1年で約1m伸びるようです。1mなので、ゆっくりだと感じるかもしれませんが、同心円状に確実に広がっていきます。また、何らかの拍子に浮き上がった根茎が水面を移動し、離れた場所に定着することもあるようです。

岸辺に流れ着いた根茎

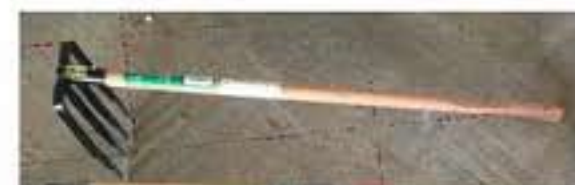
備中鍬

何種類かの道具を試した結果、池底に伸びる根茎を掘り上げるには備中鍬が使いやすかったです。鍬で掘り上げた根茎は、泥を払った上で水面に溜めておき、水面を滑らせながら岸まで移動できます。備中鍬は池底に沈まないよう、事前に紐で空いたペットボトルなどを結んでおきます。備中鍬を使うと根茎が切れてしまいます。どうしても取り残しが出てしまうため、取り残した根茎から葉が出たタイミングを見計らって再度作業します。例えば梅雨前の4~5月に1回目の作業を行い、暑い盛夏を避けて10~11月に2回目を行うなどです。

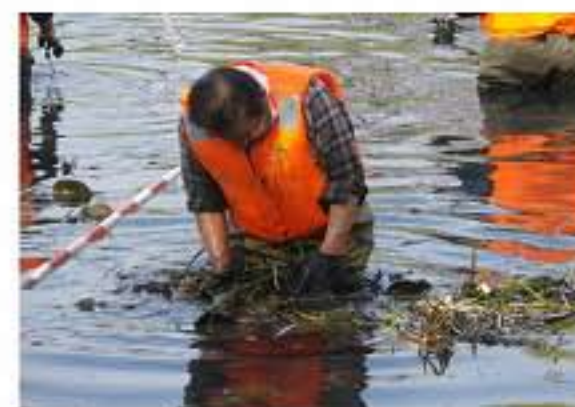
備中鍬を使わずに素手で除去する方法もあります。除去効率は悪いですが、根茎を折ってしまうリスクが下がります。まず根茎の先端を見極めます。新しい葉が出ている真下が先端なので、そこから足で探り当ます。何枚かの葉を持って、根茎を引き上げながら、同時につま先で根茎から更に下に伸びる根を切ります。慣れると2m以上の長さが切れずに除去できます。

備中鍬を使わず、手と足でスイレンを掘り上げる

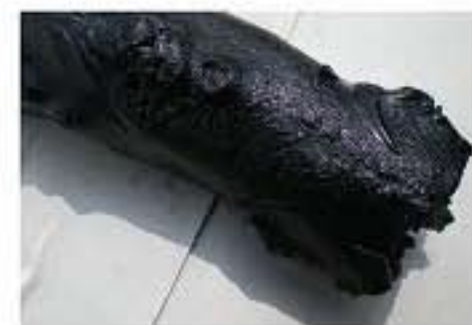
スイレンを除草シートで覆い、根茎を腐らせる方法です。敷設と撤去に人手が必要で、シート作成にお金がかかりますが、ひと夏被せることで、広い面積の根茎を腐らせる事ができます。シート撤去後は腐敗した根茎が他の生物に害を及ぼしたり、景観を悪くするような様子も見られませんでした。シートを被せた場所では他の生物にも影響が考えられますが、池の部分的な被覆ならば、それほど大きな害もないと感じます。

シートの下で腐った根茎

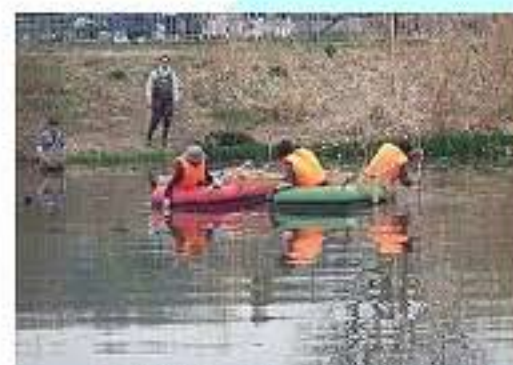
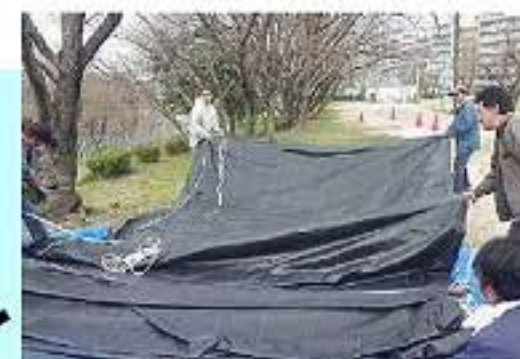
1. 遮光シートの組み立て

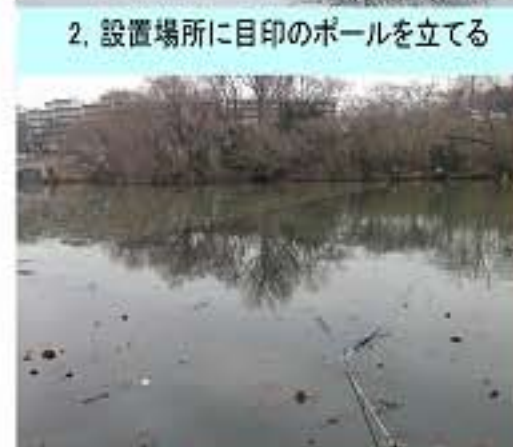
2. 設置場所に目印のポールを立てる

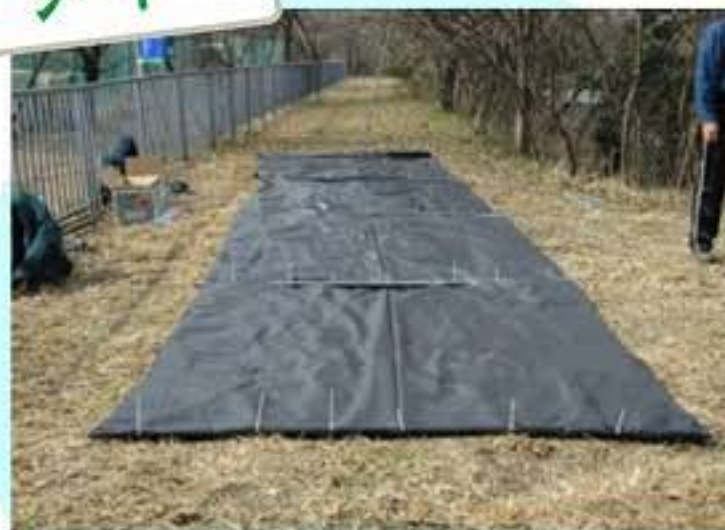
防草用に市販されているポリプロピレン製の遮光シート(2m×100m)を加工して使用しました。

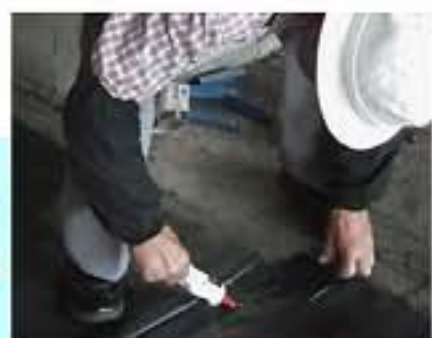
シートとシートの接着剤には「クロロブレンゴム系溶剤形接着剤」を使用しました。3年間水中に沈めましたが、目立った劣化は見られませんでした。

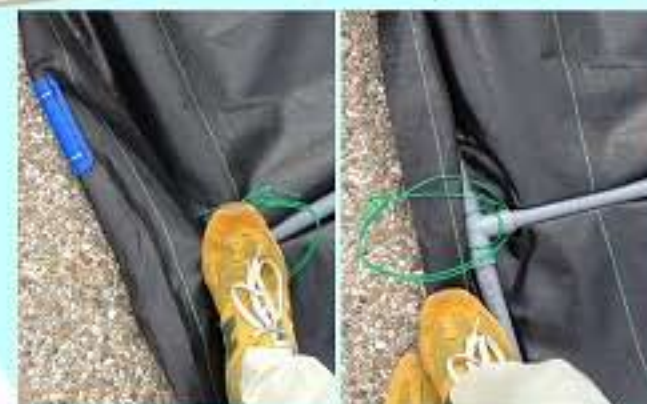
水道用の塩ビ管(20A)。管の中には紐が通っています。塩ビ管とシートの固定は「温室用パッカ」を使います。塩ビ管を接着すると持ち運びが困難なので、折りたためるように接着はしていません。

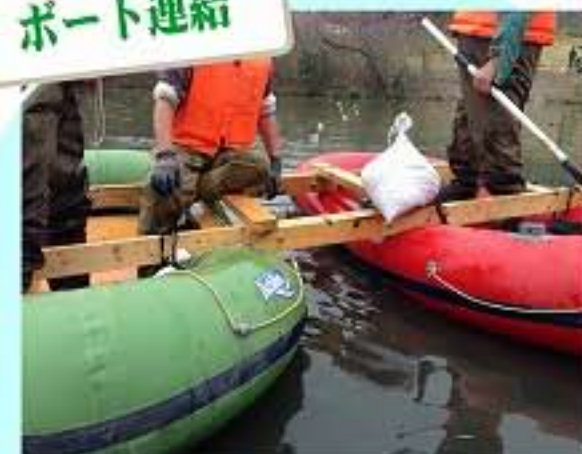
ボートに乗って作業する際、重い土のう袋やコンクリートブロックの設置はボート1艘で行うとバランスを崩すおそれがあるため、2艘のボートを連結し、その間のスペースから安全に配慮して作業しました。

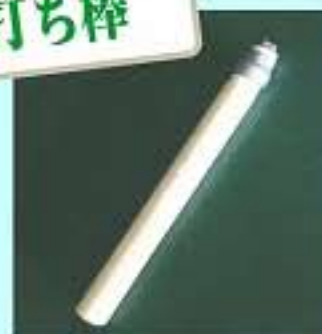
市販の鉄管と鉄管用キャップを組み合わせたものです。目印として池に打ち込んだ測量ポールが浮力で抜けることが少なくなりました。

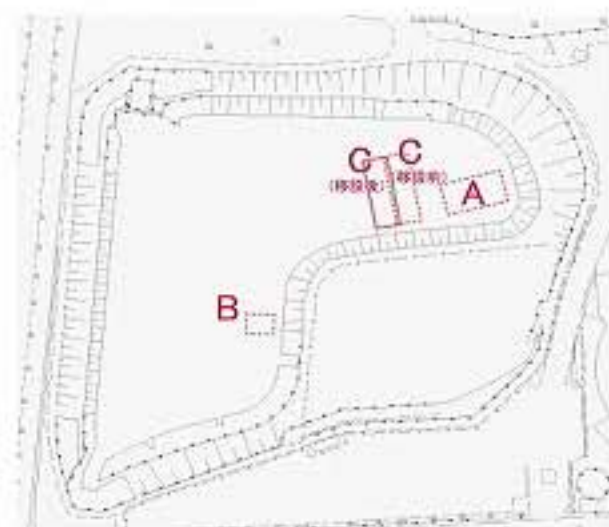
試行錯誤の中で、遮光シートを試したところ、  
効果的であったため、移設を含め計4回の敷設を  
行いました。

平成22年3月、A地点に遮光シートを設置しました。  
約1年後に撤去してみると、根茎が綺麗に消えて  
いました。A地点の南には根茎が残っていましたが、  
根茎を掘り出すことで除去することができました。

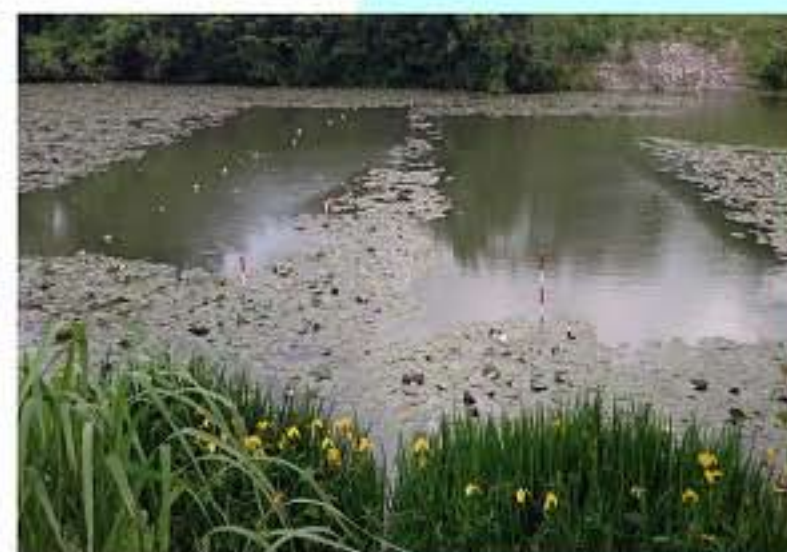
遮光シートC地点を南部から見た写真。右が移動前、  
左が移動後。この後、周辺に残るスイレンを掘り上げる。

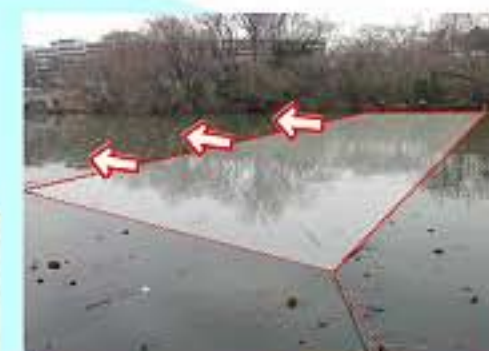
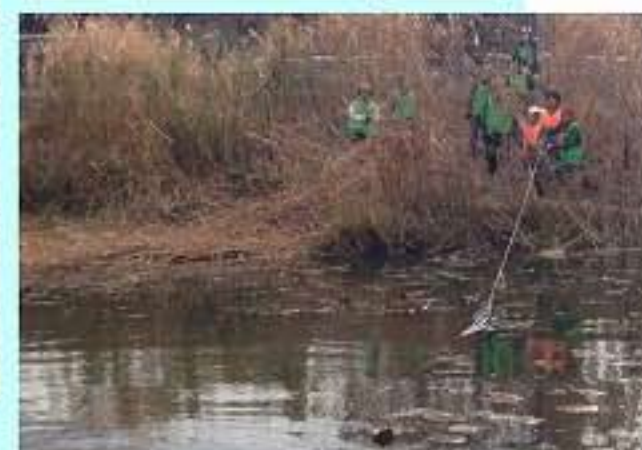
手順。全ての重りを取り外してから両端のロープを  
引っ張った。シートの上に泥が溜まっており、かなり  
重いため、片方ずつ交互に引いた。

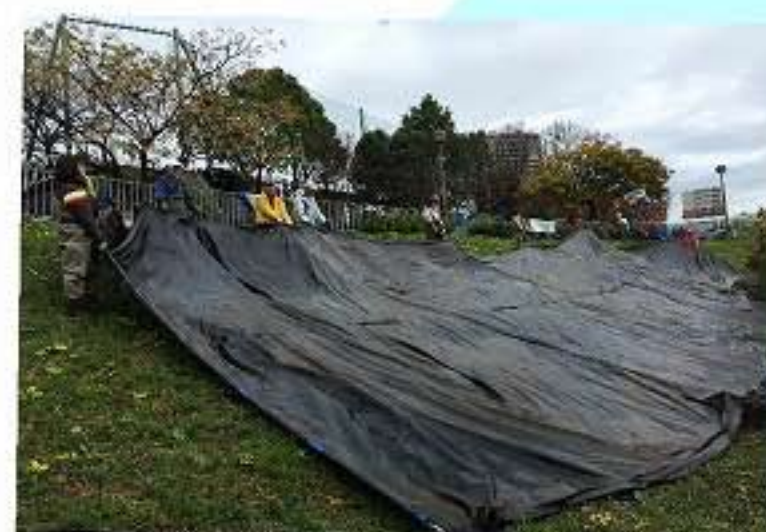
撤去後のシート。想像とは違い、劣化は少なかった。  
まだ2～3年は使えそう。

平成25年3月、C地点に移動可能なシートを設置  
しました。その年の10月にシートを移動させ、移動  
後は周辺の根茎を除去しました。そして、2年後の  
平成27年12月、シートを撤去しました。池から撤去  
したシートを確認したところ、資材の劣化も少なく、  
もう1～2年は継続使用ができるのではないかと  
感じました。

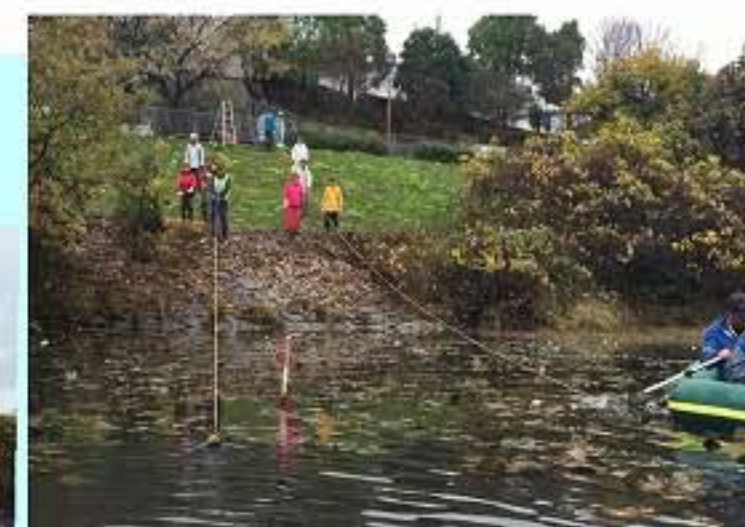
手順。まず全ての重りを外し、シートの片側にロープを  
結びつけ、陸から地引き網の要領で一気に引き上げた。

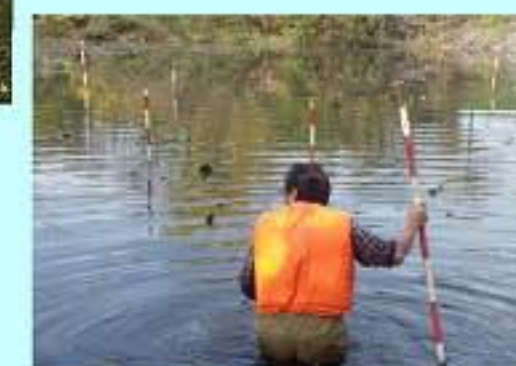
シート撤去後もその後の確認のため測量  
ポールは残しておく。

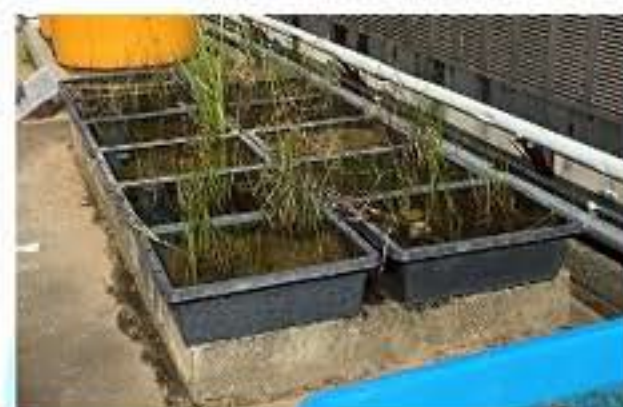
埋土種子発芽実験の様子

平成23年12月、堤体工事に伴って水位が下げられたタイミングを見計らい、池周辺の14箇所から土壌を採集し、埋土種子の発芽実験を行いました。

この実験により、塚ノ杵池の土壌には、園芸スイレンやフサジュンサイなどの外来種、ジュンサイなどの在来種が発芽できる状態で保存されていることが確認されました。

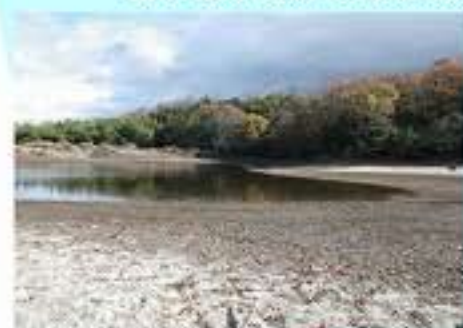
水位が下がった塚ノ杵池

平成22年7月、浮葉の刈り取りを行いました。しかし、数週間後には元の状態に戻ってしまい、一度きりの刈り取りでは効果が見られませんでした。平成23年9月から始まった堤体工事に伴って、水位が約1.5m下げられたことで、翌年、特に浅い場所のスイレンが大幅に減りました。しかし、平成27年9月時点ではスイレンの生育範囲も徐々に拡大しています。

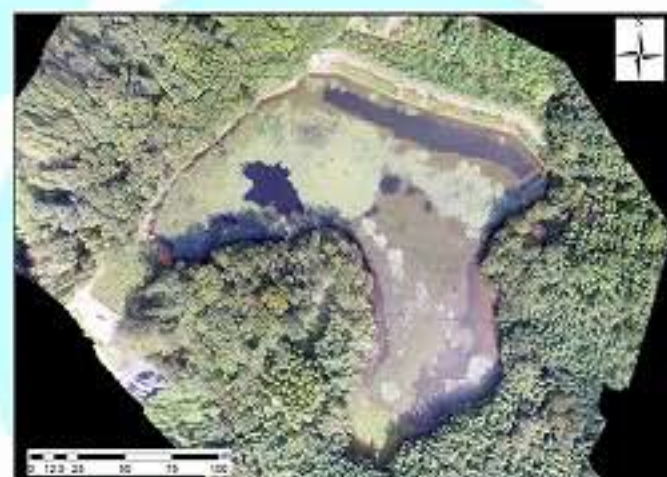
平成27年10月にドローンによるスイレン分布状況の空撮を試みました。平成28年10月にもう一度飛ばし、1年間でどのくらいスイレンが広がっているのかを確認する予定です。
